CARACTERIZAÇÃO MECÂNICA E MICROESTRUTURAL DA LIGA Ti-6Al-4V TRATADA TERMICAMENTE

T. Sugahara^{1,2*}; C. Moura Neto²; D.A.P. Reis²; F. Piorino Neto³

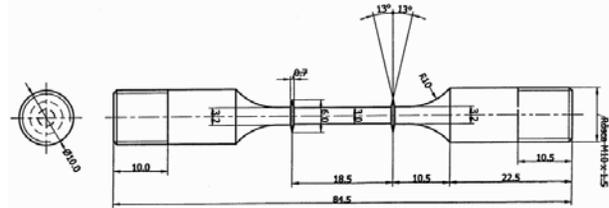
Figura 1 - Corpos-de-prova.

Foram utilizados corpos-de-prova feitos da liga Ti-6Al-4V (Figura 1). Utilizou-se o forno refratário da marca Lindberg/Blue para o tratamento térmico das amostras, como mostrado na Figura 2. Foram necessários tubos de quartzo, uma trompa de vácuo para a retirada do ar dos tubos de quartzo no momento do encapsulamento. O gás argônio foi injetado nos tubos de quartzo para evitar a oxidação das amostras. Uma solução de decapagem de HF- 0,2 mL/HNO₃- 2 ml/H₂O – 30 mL foi utilizada para lavar os corpos-de-prova após sua retirada do forno. Foi utilizada água para o resfriamento brusco das amostras no tratamento. Foram realizados dois tratamentos térmicos diferentes variando-se as condições de temperatura, tempo de aquecimento e velocidade de resfriamento para obtenção de microestruturas diferentes.

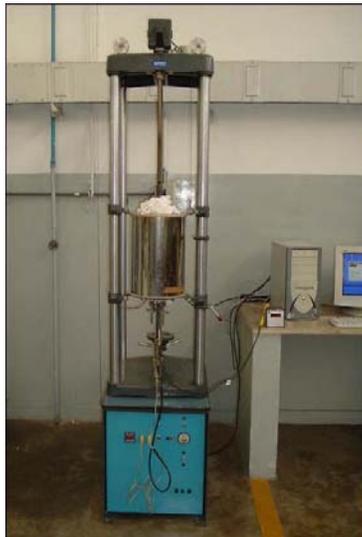
Figura 3 - Forno de fluência marca Mayes.

Os corpos-de-prova foram confeccionados pela Fautec Fermentaria Automação e Usinagem Ltda., de acordo com as especificações, sistemas de garras e extensômetros disponíveis. Para realização dos ensaios de fluência foram utilizados os fornos pertencentes ao Instituto Tecnológico de Aeronáutica - ITA/CTA, da marca MAYES. Nos fornos foram adaptados sistemas elétricos e controladores, desenvolvidos

pela BSW Tecnologia, Indústria e Comércio Ltda, segundo as exigências da norma ASTM E139/83, Figura 3 [8].

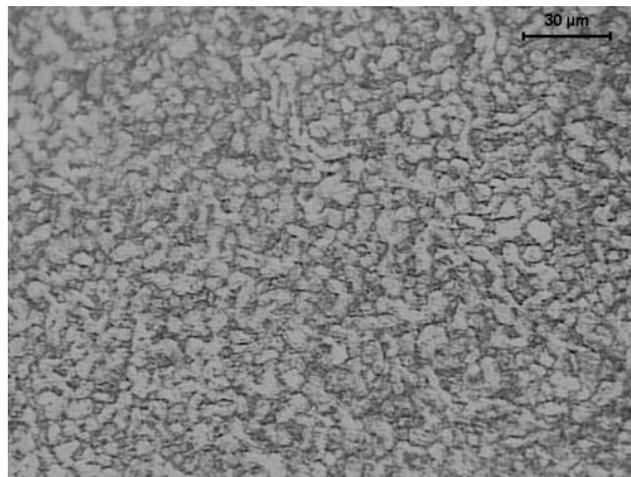
Figura 4 - Micrografia da liga Ti-6Al-4V como recebida.

Observam-se grãos α (HC) e regiões escuras que definem a presença da fase β (CCC) ao longo dos contornos de grão da liga Ti-6Al-4V como recebida por microscopia óptica. As Figuras 5 e 6 apresentam as estruturas obtidas nos tratamentos térmicos observadas via microscópio óptico.

Nos tratamentos térmicos realizados foram obtidas estruturas diferentes, devido às condições empregadas em cada um deles. A liga selecionada (Ti-6Al-4V recozida – Figura 4) foi submetida a duas diferentes condições de tratamentos térmicos para avaliação de diferentes tipos de microestrutura no material, visando a obtenção das estruturas de Widmanstätten, e Martensita.

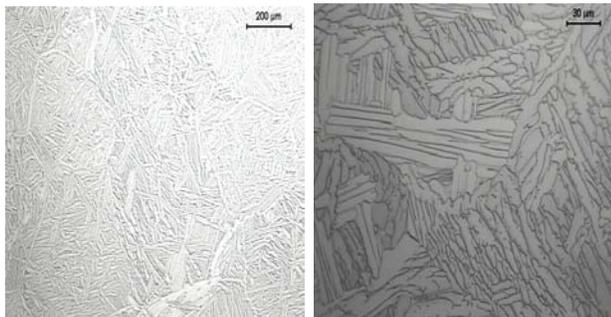
Pode-se observar que a estrutura de Widmanstätten apresenta maior tamanho médio de grão, em torno de 395 μm , podendo ocasionar uma maior resistência à oxidação da liga, pois quanto maior o tamanho de grão menor será a energia de ativação presente no contorno de grão e com isso o material reagirá menos com o meio. A Tabela 2 apresenta os valores de microdureza obtidos para as estruturas obtidas nos tratamentos térmicos.

Figura 5 - Micrografia da liga Ti-6Al-4V com estrutura de Widmanstätten.

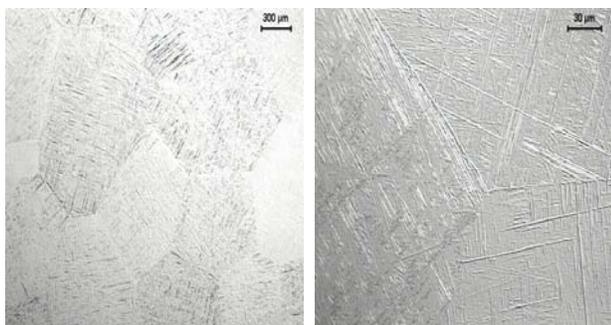
Figura 6 - Micrografia da liga Ti-6Al-4V com estrutura Martensita.

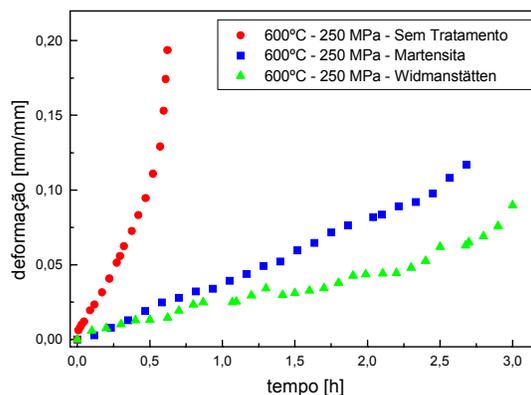
A Figura 7 apresenta as curvas de fluência da liga Ti-6Al-4V a 600 °C e 250 MPa, sem tratamento, com estrutura Martensita e com estrutura de Widmanstätten.

Pela observação das curvas de fluência apresentadas na Figura 7 nota-se que a liga com estrutura de Widmanstätten apresenta uma maior resistência à fluência e à oxidação, com um maior tempo de vida em fluência.

Figura 7 - Curvas de fluência da liga Ti-6Al-4V a 600°C e 250 MPa, sem tratamento, com estrutura Martensita e com estrutura de Widmanstätten.

sentam a liga com estrutura de Widmanstätten com uma maior resistência à fluência e à oxidação, com um maior tempo de vida em fluência.

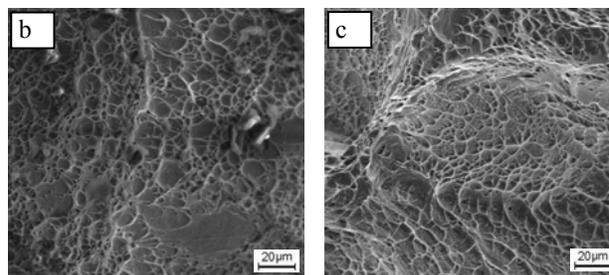
As Figuras 8 e 9 apresentam imagens da análise fractográfica da liga Ti-6Al-4V após ensaio de fluência a 600 °C e 250 MPa obtidas por Microscopia Eletrônica de Varredura.

Pelas imagens obtidas na análise fractográfica observa-se a presença de fenômenos de estrição e o desenvolvimento de microcavidades. Observa-se uma estrutura uniforme com *dimples* de formato equiaxial e pouca profundidade. Prevaecem nas duas estruturas os mecanismos de fratura dúctil.

Figura 8 – Liga Ti-6Al-4V com estrutura Martensita após ensaio de fluência a 600 °C e 250 MPa: a) Aspecto geral da superfície de fratura; b) Micrografia da região lateral e c) Micrografia da região central.

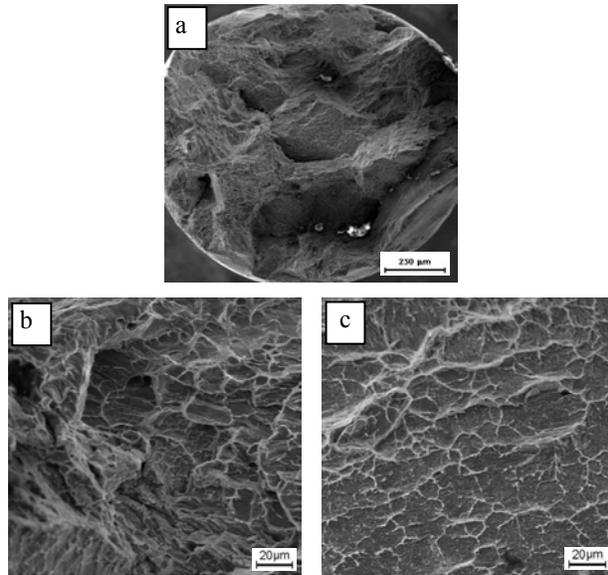
Figura 9 – Liga Ti-6Al-4V com estrutura Widmanstätten após ensaio de fluência a 600 °C e 250 MPa. a) Aspecto geral da superfície de fratura; b) Micrografia da região lateral e c) Micrografia da região central.
