## **Análise metalográfica de um aço de fases complexas por microscopia óptica**

### *Metallographic analysis of a steel complex phases by optical microscopy*

Este trabalho tem como objetivo fazer uma análise metalográfica para caracterizar a microestrutura de um aço de fases complexas. As amostras serão preparadas através dos processos de embutimento, utilizado para facilitar o manuseio; lixamento e polimento, utilizados para remover todos os riscos e imperfeições na superfície da amostra, tornando-a plana. Utilizou-se três ataques químicos com os reagentes Nital 2%, Metabissulfato de Sódio 10% e LePera. Foi aplicada neste trabalho a técnica de microscopia óptica, utilizando-se a iluminação em campo claro. Através da análise metalográfica, pode-se observar que o aço de fases complexas apresenta uma microestrutura composta por ferrita, bainita, martensita e austenita retida.

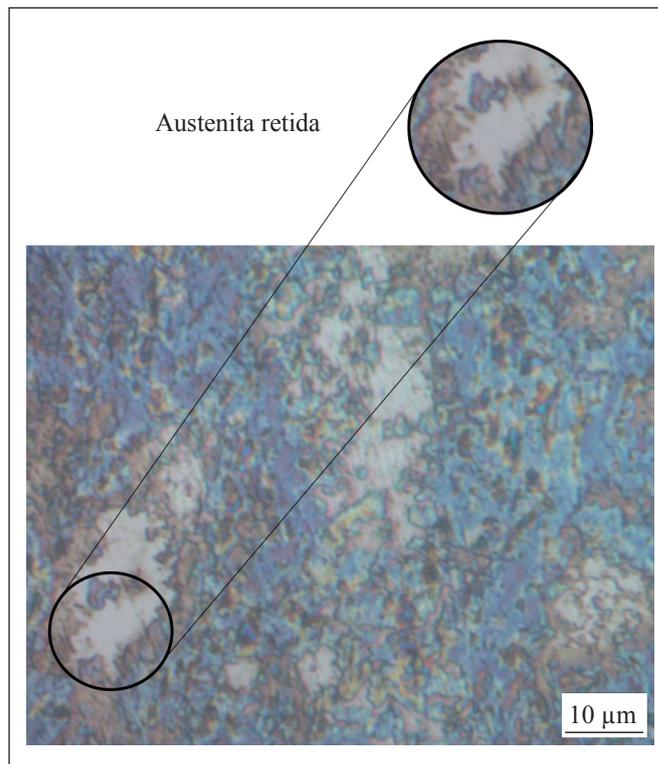
**Figura 2.** Ataque com Metabissulfito de Sódio 10% durante 20s em iluminação em campo claro. Aumento de 1000 x.

Na Fig. 2 pode-se observar a microestrutura do aço CP, de orientação transversal, submetida a ataque químico com Metabissulfito de Sódio 10%, devido ao filme de natureza frágil que é depositado na superfície da amostra. Observou-se a presença dos contornos de grão bem definidos, destacando a fase austenita retida como fase clara. O filme na superfície da amostra foi homogêneo, possibilitando um contraste e uma nitidez satisfatória.

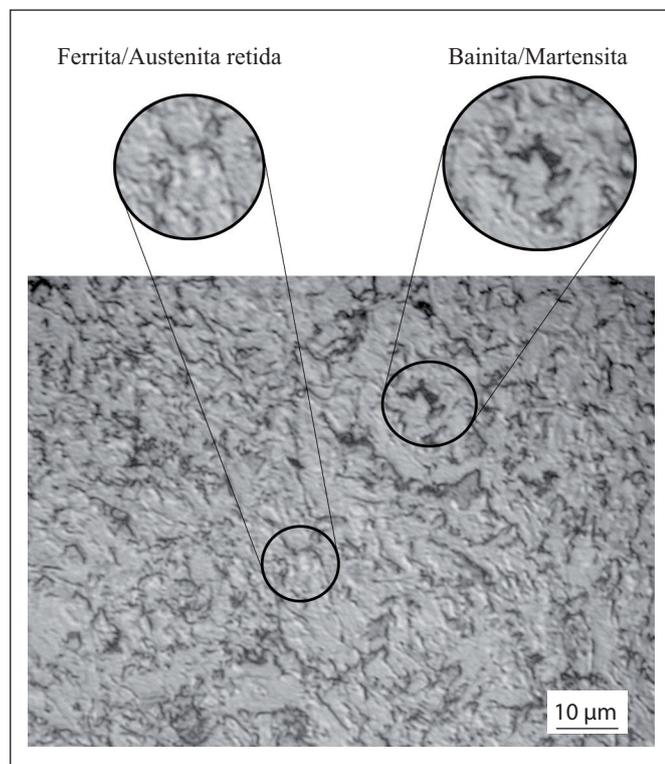
**Figura 1.** Ataque com Nital 2% durante 15s em iluminação em campo claro. Aumento de 1000 x.

Na Fig. 1 observou-se a microestrutura da amostra do aço de fases complexas, de orientação superficial, submetida a ataque químico com Nital 2%. Foi possível observar os contornos de grão delineados bem como identificar a fase ferrita como fase clara das outras fases mais escuras.

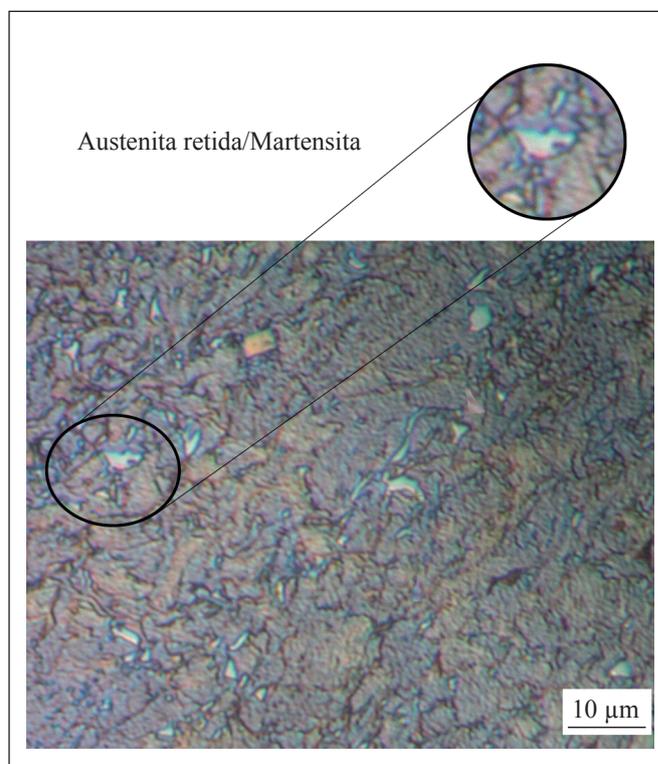
**Figura 3.** Ataque com LePera durante 30s em iluminação em campo claro. Aumento de 1000 x.

Na Fig. 3 foi observada a microestrutura do aço multifásico (CP), de orientação longitudinal, submetida a ataque químico com LePera por um tempo de 30s e seca com ar frio forçado a uma distância aproximadamente 40 cm da superfície da amostra, pois é um ataque que também deposita um filme na superfície da amostra. Foi possível destacar nitidamente a fase austenita retida e a fase martensita com coloração branca. Pode-se observar a presença de grãos bem refinados e

complexos. Também se observou a homogeneidade na superfície da amostra.
