Análise das propriedades de dureza e taxa de desgaste do aço SAE 8620 cementado a laser

Analysis of hardness properties and wear rate of SAE 8620 laser-cemented steel

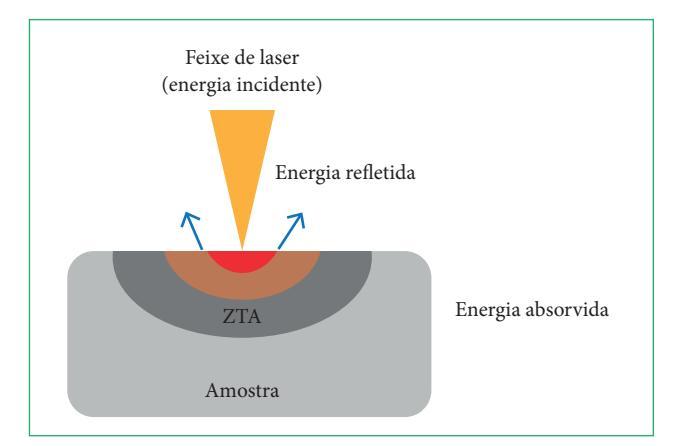
Figura 1: Esquematização do processo de aquecimento a laser

Com a irradiação do laser, é formada uma camada de carbonetos de ferro e de martensita, elevando a dureza da superfície e de uma pequena área abaixo dela, denominada zona termicamente afetada (ZTA), isso devido à alta taxa de aquecimento e de resfriamento da amostra, como representado na Fig. 1.

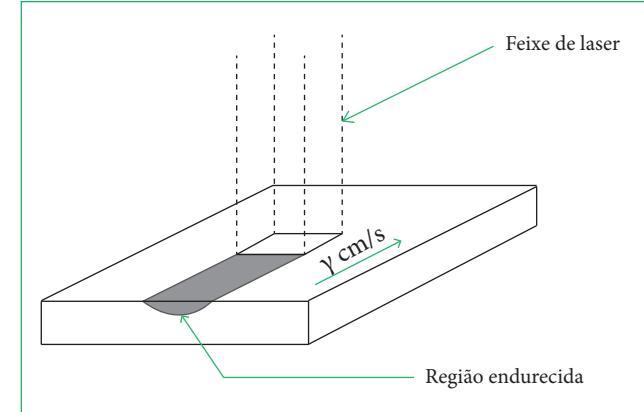
Para realizar a irradiação, foram utilizadas as velocidades de 50 mm/s e as resoluções de 600 e 800 ppp de forma a cobrir uma área específica das amostras de testes de 25×4 mm. A Fig. 2 mostra o desenho esquemático da aplicação de laser em uma trilha da amostra⁸.

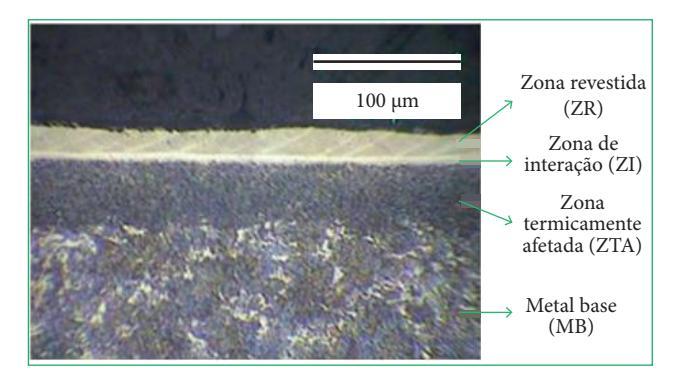
Figura 3: imagem mostrando o local das indentações (amarelo).

No material apenas recozido (S/T) e no material cementado a laser foram realizados ensaios de dureza Vickers por microindentação, utilizando um microdurômetro digital Microhardness Tester FM-700 Future Tech, com penetrador piramidal de base quadrada e ângulo entre faces de 136°. A Fig. 3 mostra um esquema das perfurações realizadas na camada tratada, na zona afetada pelo calor e também no material-base⁹.

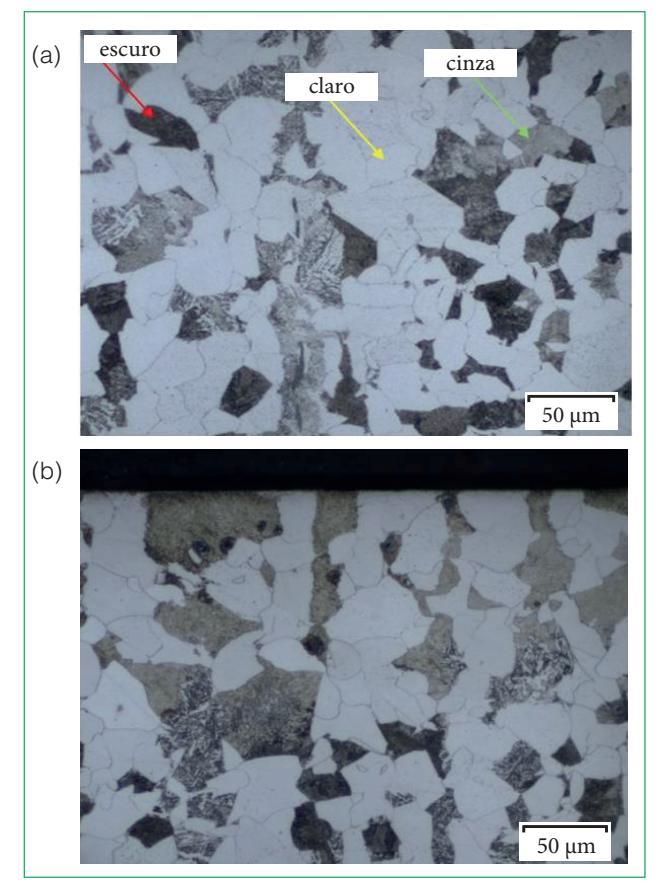
Figura 4: Metalografia da amostra SAE 8620 (a) recozida e (b) cementada a laser.

Foi feita metalografia das amostras a fim de aferir a camada formada a partir da cementação a laser, verificando-se assim a alteração da microestrutura próxima à superfície, que apresentou uma zona termicamente afetada devido à transferência de calor durante o processamento a laser, como pode ser observado ao comparar a Fig. 4a, do material recozido atacado com nital 2%, que apresenta estrutura ferrítica na coloração clara e perlítica na coloração cinza e escura, com a Fig. 4b, do material cementado a laser, também atacado com nital 2%, o qual apresenta ferrita na coloração clara, martensita, bainita e perlita na coloração marrom.
