# Tratamento térmico e de superfície dos aços 4340 e 300M após soldagem a laser

Surface heat treatment of steel 4340 and 300M steel after laser welding

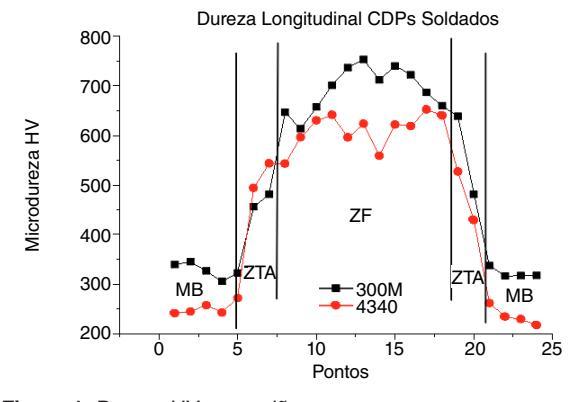
Figura 1: Dureza HV no cordão.

Os resultados de dureza (HV) são mostrados para as condições: material soldado (S), material soldado e revenido (SR), material soldado revenido e nitretado (SRN) e material soldado e nitretado (SN - visando verificar a profundidade das camadas nitretada (CN) e difusa (CD)). Os perfis de dureza foram na direção longitudinal do cordão de solda. No eixo Y encontram-se os valores de dureza em HV e no eixo X verificam-se as endentações. Cada ponto (endentação) foi marcado com uma distância de 140µm um do outro, para o aço 4340 e 120µm para o aço 300M. Nestes resultados, verificam-se o aumento da dureza na ZF e ZTA promovido pela precipitação de fases endurecedoras. Pode-se relacionar a maior dureza do aço 300M com a adição de elementos liga que favorecem a precipitação de carbonetos no MB e o surgimento de fases mais resistentes no cordão de solda, conforme mostrado na Fig. 1. Na Fig. 2 observa-se o perfil de dureza nos aços 4340 e 300M após o revenimento realizado a 400°C no período de três horas. Nota-se uma redução da dureza na região soldada e na ZTA e observou-se a ocorrência da aproximação no valor da dureza na região fundida, para os dois aços estudados.

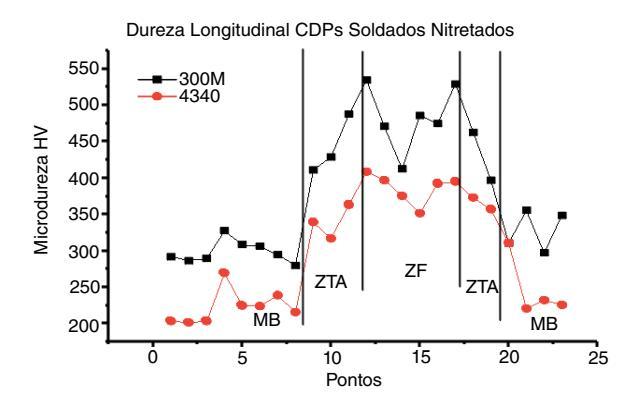
Figura 3: Dureza no CS, após tratamento superficial de nitretação a plasma dos aços.

A Fig. 3 mostra as modificações ocorridas na dureza após o tratamento de superfície de nitretação a 500°C, nota-se que este tratamento produz um efeito de revenimento na microestrutura, com redução na dureza na ZF e ZTA. A Fig. 4 mostra o perfil de dureza nos aços 4340 e 300M após tratamento de revenimento e nitretação a plasma, observou-se a redução nos valores de dureza na ZTA e ZF, contudo os maiores valores de dureza do perfil foram encontrados na trasição ZTA/ZF, com uma redução deste valor no centro da ZF.

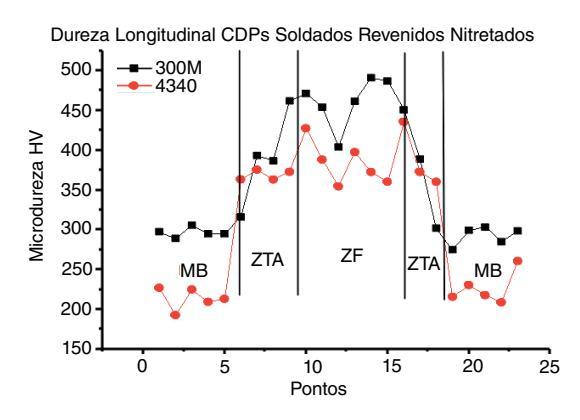
Figura 4: Dureza após revenimento e nitretação a plasma dos aços.

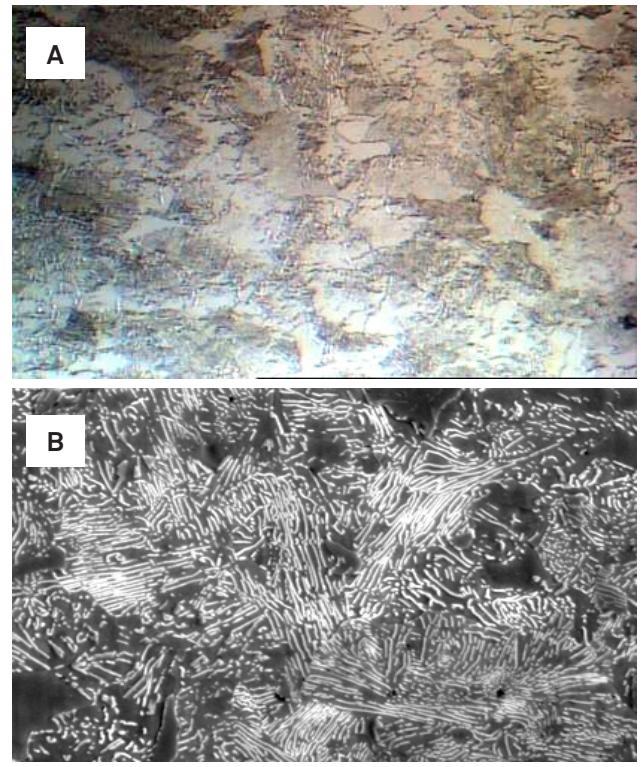
(A) Escala 20  $\mu\text{m};$  (B) Escala 2  $\mu\text{m},$  Signal A=SE1, EHT=20.00kV, Mag=5.00KX, WD=15mm

Figura 5: Análise microestrutural via MO (A) e MEV (B), do MB do aço 4340 (CR).

A microestrutura do MB pode ser observada na Fig. 5, sendo composto por uma matriz típica de aço médio carbono, com presença de perlita e ferrita.

Nas análises químicas via EDS foi possível observar a presença de microconstituintes tais como: carbonetos e α-ferrita, mostrando que o MB é composto por matriz perlítica em sua maioria, contudo apresenta a formação de outros microconstituintes.

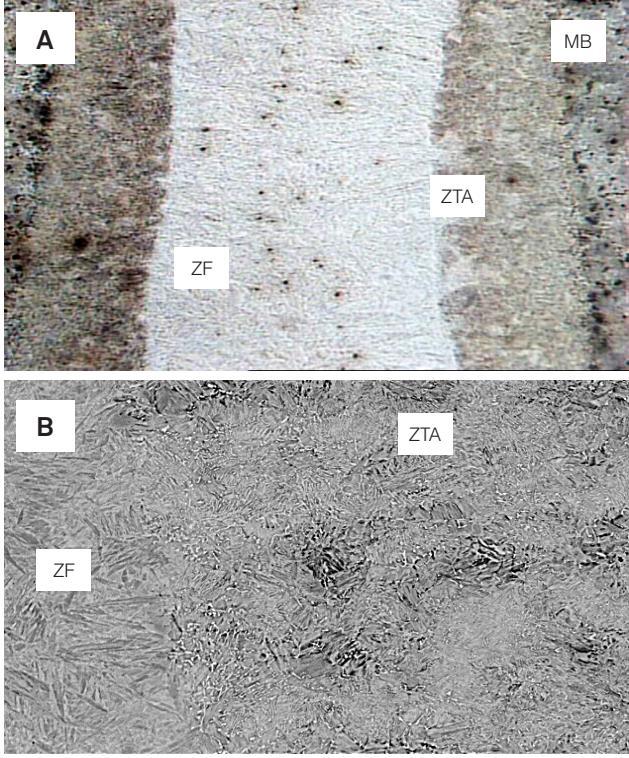
(A) Escala 100 μm; (B) Escala 10 μm, Signal A=QBSD, EHT=20.00kV, Mag=2.00 K X, WD=15 mm

Figura 6: Microestrutura da ZTA do aço 4340 em MO (A) e MEV (B).

No cordão de solda dos aços 4340 apresentado na Fig. 6, observa-se a ZF, na qual encontramos uma microestrutura composta basicamente de martensita com presença de ferrita e austenita. A região fundida é aquela na qual a temperatura atingida pela exposição ao laser supera a temperatura liquidus do material e inicia-se fusão, com posterior solidificação na forma de austenita e resfriamento brusco levando às transformações, no qual teremos a matriz composta principalmente por martensita. Na ZTA encontramos duas regiões distintas: austenitizada e aquecida abaixo da temperatura de austenitização<sup>(11)</sup>. Na região onde ocorre a austenitização, após o resfriamento, observa-se a predominância de matriz bifásica (martensita e bainita). Na região de transição ZTA/MB encontra-se a decomposição parcial das fases presentes em subprodutos tais como carbonetos e ferrita. A presença de martensita, conforme visto também pelos autores Lee e Su<sup>(12)</sup> é responsável pela alta dureza e fragilidade oriundas do resfriamento rápido.

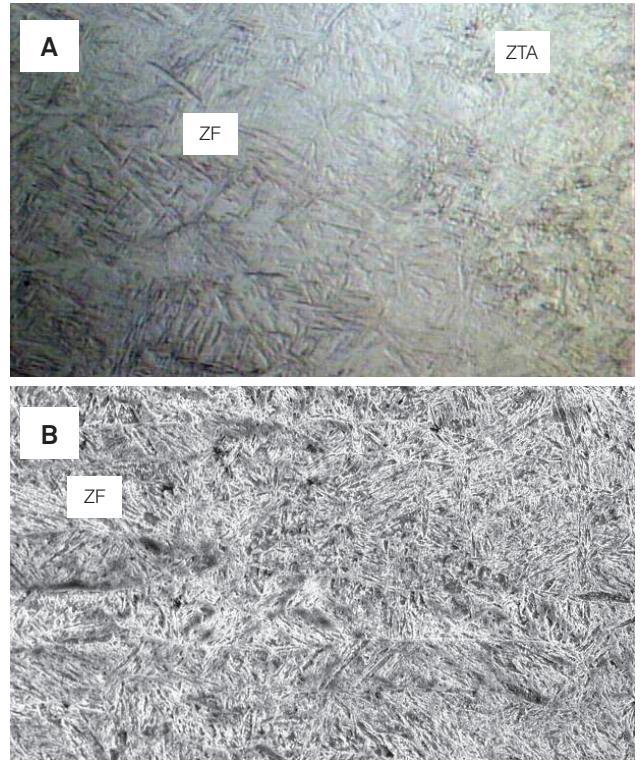
(A) Escala 20  $\mu m;$  (B) Escala 10  $\mu m,$  Signal A=SE1, EHT=20.00kV, Mag=1.00 K X, WD=15 mm

Na Figura 7 observa-se a microestrutura da ZF do cordão de solda, com predominância de martensita, verifica-se também a formação dendrítica que mostra o processo de transferência de calor e solidificação, após passagem do feixe de laser. No cordão de solda dos aços hipoeutetóides, pode-se encontrar também ferrita, provenientes do processo de fusão e solidificação rápida<sup>(13)</sup>. Após caracterização do material soldado, foi estudado o aço após tratamento térmico de revenimento, no qual em análise visual, pode-se observar o crescimento de grãos. Na ZF foram vistas as formações das dendrítas equiaxiais, saindo da transição ZTA/ZF e se direcionando até o meio do cordão, já as dendrítas colunares foram encontradas no topo do cordão de

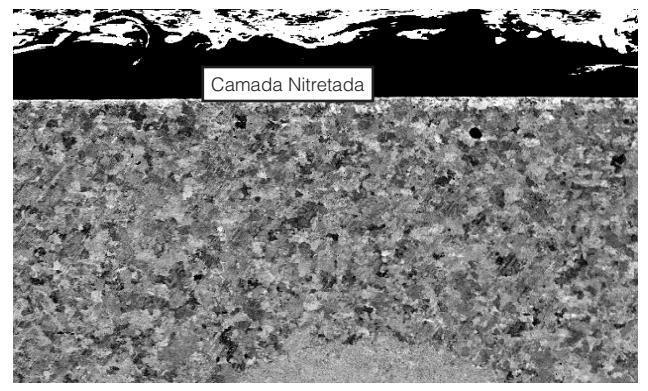
Escala 100 µm, Signal A=QBSD, EHT=20.00kV, Mag=300X, WD=13 mm **Figura 8:** Análise MEV da borda do aço 4340, após nitretação a plasma.

A Fig. 8 mostra a camada nitretada (CN) ou camada branca, formada na superfície do aço 4340 após tratamento superficial de nitretação a plasma, a qual foi realizada a temperatura de 500°C por 3 horas.

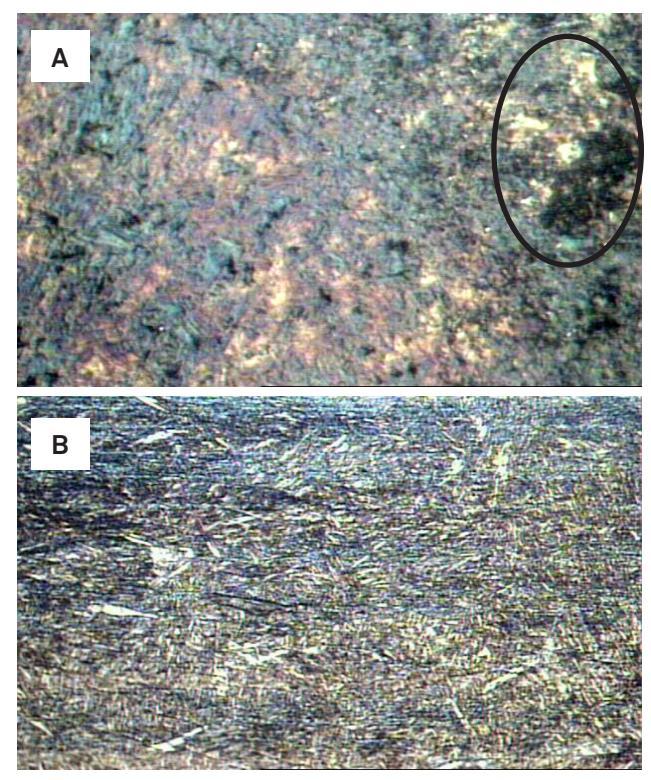
(A) Escala 20 µm; (B) Escala 30 µm.

Figura 9: Ataques químicos Klenn da Transição ZF/ZTA (A) e Metabissulfito da ZF (B), do aço 4340.

Os ataques químicos, Klenn e Metabissulfito, são utilizados para revelar fases específicas, estes revelam a austenita retida presente no material e podem indicar a presença de bainita (coloração marrom), para a verificação do aço SAE 4340, foram realizados os dois ataques, sendo necessário um pré-ataque com nital 1%, A Fig. 9 mostra alguns pontos brancos na transição ZF/ZTA e na ZF com fração volumétrica de 2% em média na transição e 3% em média na ZF, revelando a pre-sença de austenita retida e/ou microconstituinte MA<sup>(13)</sup>.

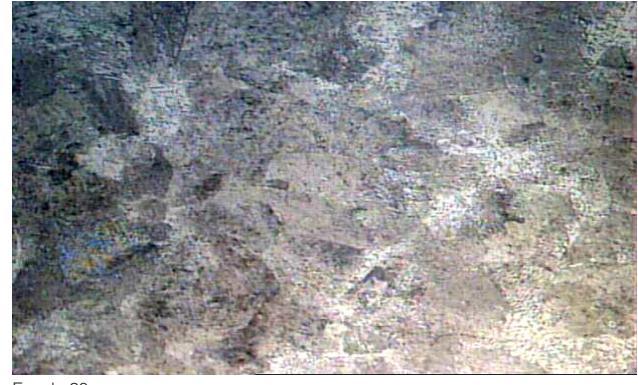
Escala 30 µm. Figura 10: Análise microestrutural via MO do meio do MB do aço 300M.

O MB do aço 300M é composto por uma matriz típica de aço médio carbono, com presença de perlita e ferrita poligonal. As Figs. 10 e 11 mostram imagens do MB do aço 300M obtidas por meio de microscopia óptica (MO), MEV e EDS. A constituição é basicamente ferrítica-perlítica.

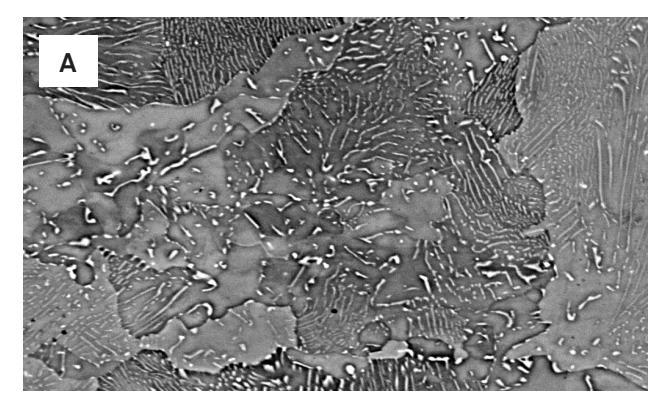
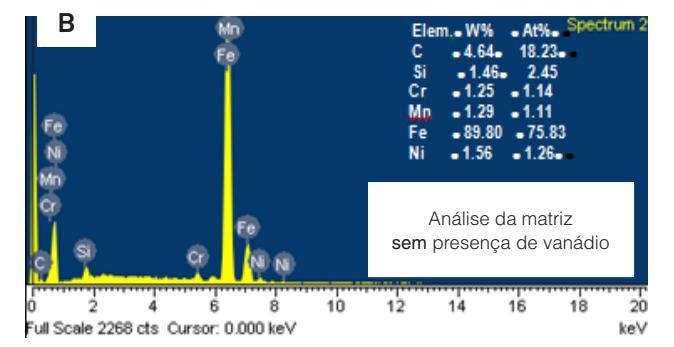
Figura 11: Análise de EDS, referente ao meio do MB do aço 300M, condição CR.

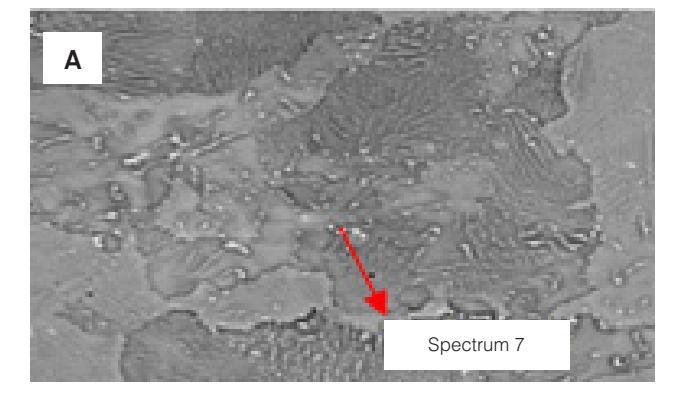
B		(	Mn	Elem.	Weight%	Atomic%
		(	6	С	4.51	17.73
			1	Si	1.18	1.99
60				S	0.49	0.73
N)				V	0.21	0.20
Mo				Cr	2.84	2.58
9				Mn	2.21	1.90
19	æ		60	Fe	87.12	73.72
C)	<sup>a</sup> s	er er	NI N	Ni	1.44	1.16
l	<u>1</u>	iī	i.			
0	2	4 6	8	10	12	14 16

Figura 12: Análise EDS dos precipitados dispersos na matriz perlitica do aço 300M.

A Fig. 12 mostra a análise por EDS, de um glóbulo branco, presente na microestrutura do aço 300M, indicando que este é um composto rico em cromo e também mostra traços de vanádio, sendo provavelmente um carboneto.

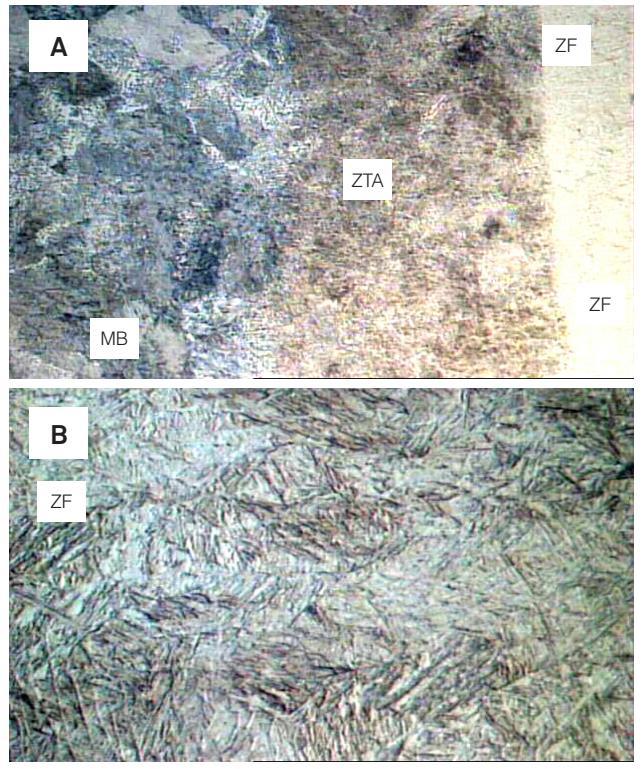
(A) Escala 30 µm; (B) Escala 20 µm.

Figura 13: Análise de MO das transições da ZF/ZTA/MB (A) e ZF (B), do aço 300M.

A Fig. 13 revela a sessão transversal do cordão de solda das chapas de aço 300M. A soldagem a laser autógena levou a formação de uma ZTA pequena para ambos os materiais quando

comparadas com outros processos de soldagens convencionais<sup>(16)</sup>. Pode-se notar a ocorrência de gradiente térmico, do centro da solda até o metal base produzindo alterações microestruturais. Na região central da ZF ocorreu fusão e solidificação rápida, apresentando fases duras como a martensita, ferrita e austenita retida. Com a passagem do feixe, têm-se a ocorrência de austenitização na transição ZF/ZTA, nesta região encontramos fases como a martensita e bainita, juntamente com a segregação de elementos de ligas. Os processos de macro e segregação presentes no CS e ZTA estão relacionados com as correntes convectivas proveniente da fusão e solidificação rápida. Após análises de EDS, na horizontal (em x) e na vertical (em y), da ZF/ZTA, foi possível observar o aumento de elementos tais como o cromo, manganês, molibdênio e aparecimento de vanádio, conforme visto na Fig. 14. Com a aproximação da ZTA ao MB encontramos material composto por bainita, perlita e carbonetos, contudo na transição ZTA/ MB observa-se o aumento de fases duras como a cementita e redução da fase ferrítica.

O cordão de solda dos aços 300M, na região fundida, encontra-se martensítico com presença de microssegregação nas redes dendríticas. A região da ZF é caracterizada pela presença de dendritas equiaxiais (no centro do cordão de solda) ou colunares (no topo).

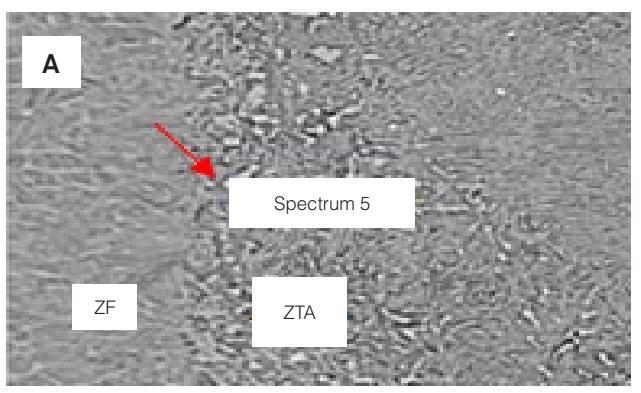
B	Mn				Elem	W%	Spe	Ation 5
	Fé				С	1.47		6.42
	1				Si	1.34		2.51
					v	0.17		0.17
(Fe)					Cr	1.70		1.72
1					Mn	1.34		1.28
Mo					Fe	91.1	5	85.78
â					Ni	1.63		1.46
Ň.		Fe			Мо	1.21		0.66
C MO	8	10.00						
			40					T
0 2	4 6	0	10	12	14	16	18	20
Full Scale 15121	cts Cursor: 0	0.000 keV						keV

Figura 14: Análise composicional por EDS da transição ZF/ZTA, do aço 300M.

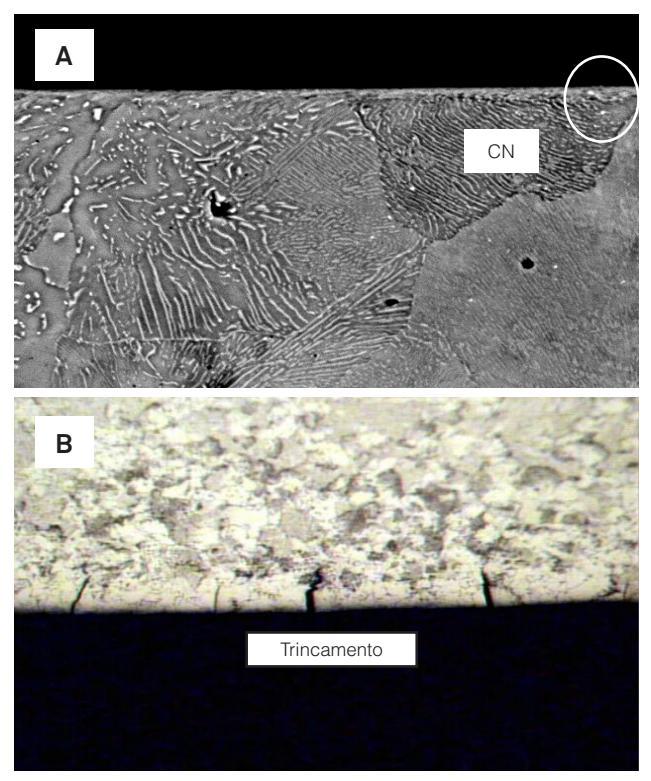
(A) Escala 2  $\mu$ m, Mag=5.00K, Signal A=QBSD, EHT=20.00kV, WD=11mm; (B) Escala 100  $\mu$ m. Figura 15: Análise em MEV e MO da CN do aço 300M, soldado e nitretado.

A Fig. 15 mostra a CN, formada na superfície do aço 300M, após tratamento superficial de nitretação a plasma, na qual foi utilizada a temperatura de 500°C por 3 horas. Observa-se o

trincamento da superfície do material nitretado, evidenciando a ocorrência de baixa tenacidade. Durante as análises em MO, foi possível verificar a espessura da camada nitretada, que apresentou 3 a 5µm para ambos os materiais, na condição SN. A camada difusa apresentou profundidade de 100 a 126µm para o aço 300M e de 109 a 139µm para o aço 4340. Na condição SRN a espessura da camada nitretada foi de 5 a 8µm para ambos os materiais. A camada difusa apresentou profundidade de 86 a 111µm para o aço 300M e de 87 a 119µm para o aco 4340.

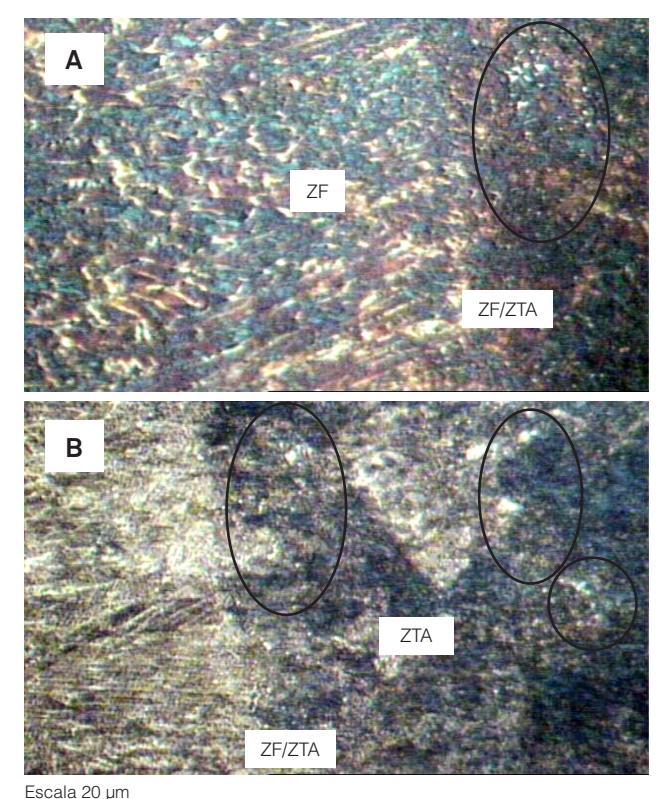
Figura 16: Ataque Klenn (A) da ZF e transição ZF/ZTA e ataque metabissulfito (B).

Nos estudos de Nicolett<sup>(15)</sup> observou-se a precipitação de nitretos e a difusão de nitrogênio na superfície do aço, no aço 300M a precipitação e difusão causaram trincas na superfície do material, esta fragilização pode ser proveniente da precipitação de segunda fase em função da temperatura de nitretação. Os ensaios de tração e análise microestrutural corroboram na observação de que este tratamento superficial, com a temperatura de 500°C, não é ideal para o aço 300M. Foram feitos ataques químicos, Klenn e Metabissulfito no aço 300M, com intuito de revelar a austenita no material. A Fig. 16 mostra alguns pontos brancos na transicão ZF/ZTA e na ZF, revelando a presenca de austenita retida e/ ou microconstituinte MA<sup>(13)</sup>. Ao compararmos os dois materiais observou-se, na transição ZF/ZTA do aço 300M, o aumento da fração volumétrica (5%) da fase austenítica em função da maior quantidade de silício presente nesta região. A ZF apresentou uma queda na fração volumétrica de austenita retida (1,6% em média).
